รายงานการติดตามผลการปฏิบัติงานสำรวจและบำรุงรักษาต้นไม้ที่พระบาทสมเด็จพระเจ้าอยู่หัวฯ  
สมเด็จพระนางเจ้าฯ พระบรมราชินีนาถ และพระบรมวงศานุวงศ์ ทรงปลูก  
ในพื้นที่สำนักบริหารพื้นที่อนุรักษ์ที่ ๓ (บ้านโป่ง) และสำนักบริหารพื้นที่อนุรักษ์ที่ ๑๒ (นครสวรรค์)  
ระหว่างวันที่ ๒๓ - ๒๙ กรกฎาคม ๒๕๕๘

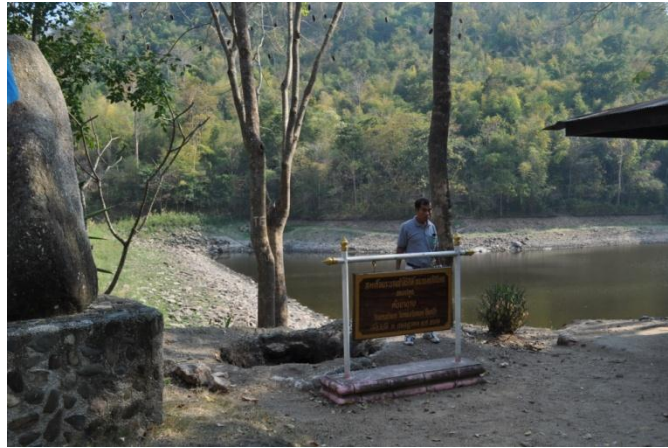
๑. อุทยานแห่งชาติเฉลิมพระเกียรติไทยประจัน จังหวัดราชบุรี เจ้าหน้าที่ฝ่ายอารักขาพันธุ์ไม้ป่า  
ได้ไปสำรวจและบำรุงรักษาต้นไม้ทรงปลูก เมื่อวันที่ ๔ กุมภาพันธ์ ๒๕๕๘ เนื่องจากต้นขานางเกิดเชื้อราที่  
รากและปลวกกัดกินรากยืนต้นตาย และเจ้าหน้าที่ฝ่ายอารักขาพันธุ์ไม้ป่า ได้แนะนำให้จัดหาต้นใหม่มา  
ปลูกแทน

ภาพที่ ๓ ต้นขานางเกิดเชื่อว่าที่รากและปลวกกัดกินรากยืนต้นตาย

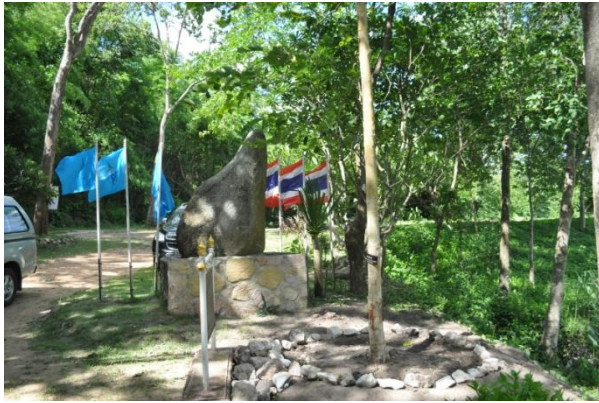
ภาพที่ ๔ อุทยานแห่งชาติเฉลิมพระเกียรติไทยประจัน  
ได้นำต้นขานางมาปลูกใหม่ เมื่อวันที่ ๒ ก.ค.๒๕๕๘

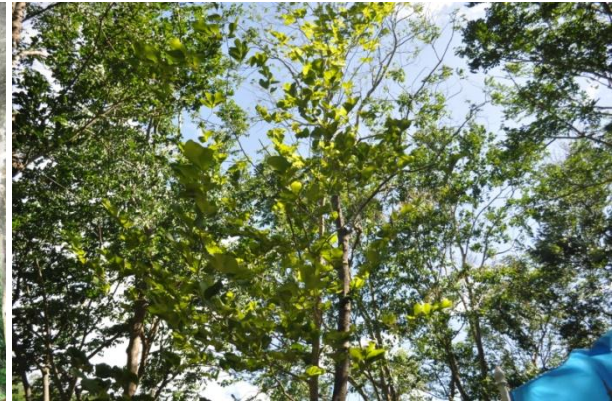
ภาพที่ ๕ ไปมีสภาพสมบูรณ์

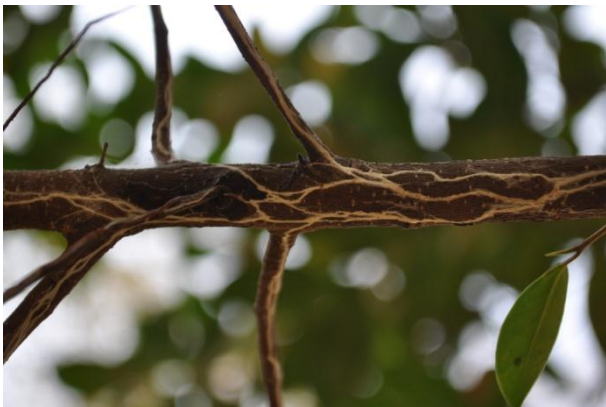
ภาพที่ ๙ มีหนอนม้วนใบและกาฝาก

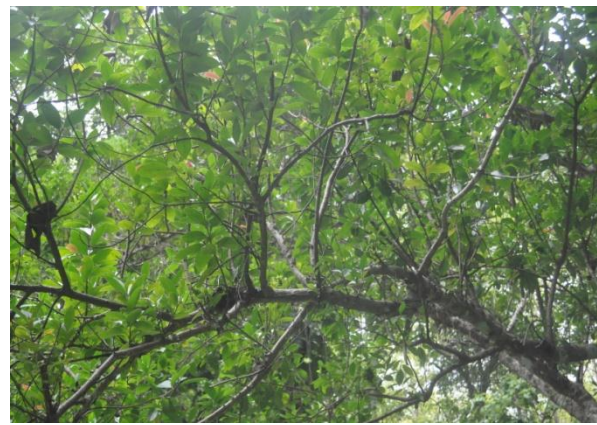
ภาพที่ ๑๒ สภาพกิ่งและใบไม่มีหนอนม้วนใบ  
และกาฝาก

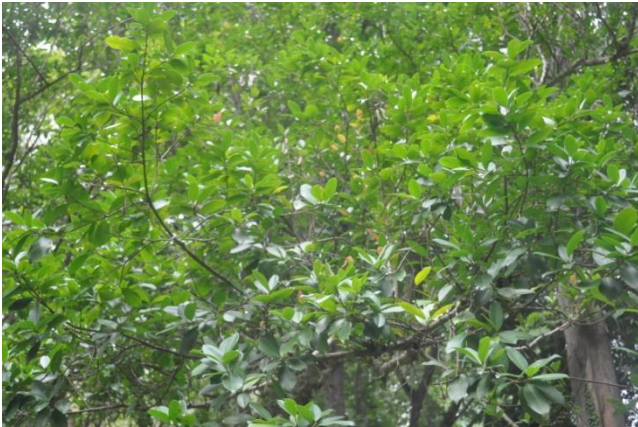
ภาพที่ ๑๓ สภาพใบสมบูรณ์

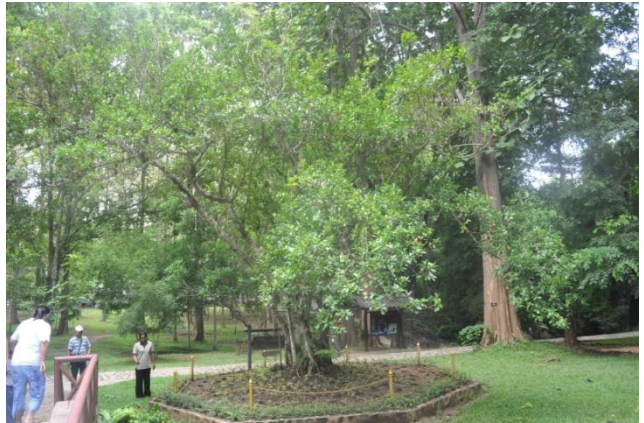
ภาพที่ ๑๔ สภาพลำต้นสมบูรณ์

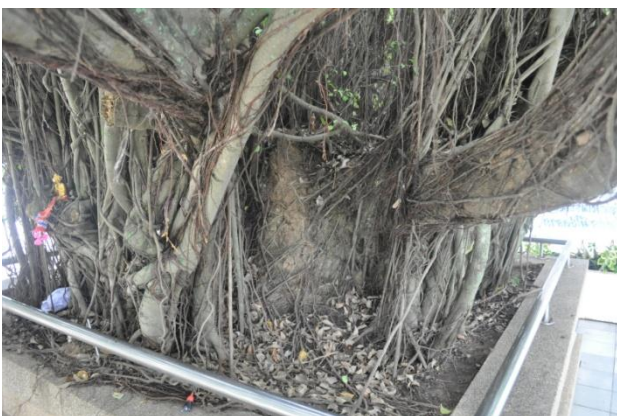
ภาพที่ ๑๗ เจ้าหน้าที่ตรวจไม่พบการขยายรังเพิ่ม  
และไม่พบตัวปลวก

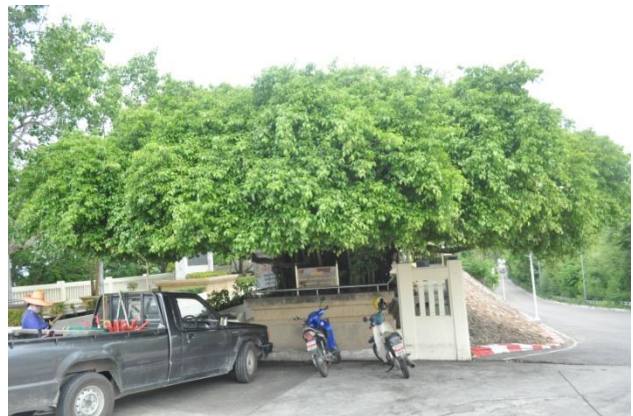
ภาพที่ ๑๘ สภาพลำต้นและใบสมบูรณ์
