รายงานการปฏิบัติงานช่วยแก้ปัญหาและให้คำแนะนำไปยังการระบาดของแมลงด้วงกระเบื้อง  
ณ พระราชนิเวศน์มฤคทายวัน อำเภอชะอำ จังหวัดเพชรบุรี

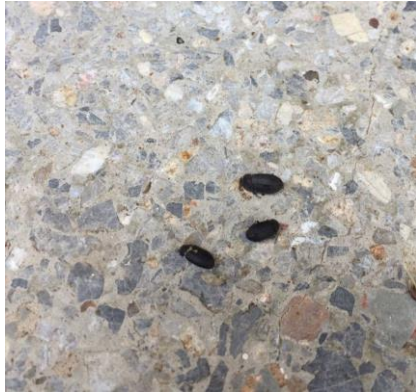
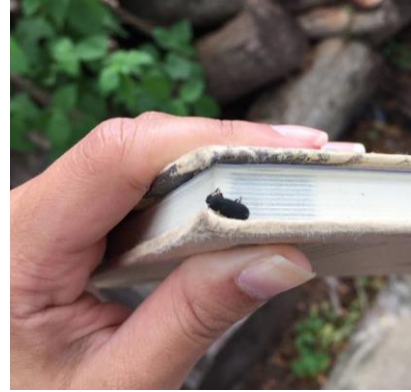
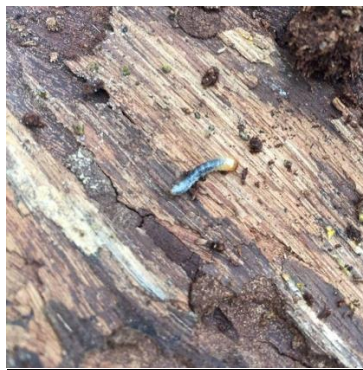
ภาพที่ ๑ - ๓ ด้วงกระเบื้องตัวโตเต็มวัยและตัวอ่อนที่พบบริเวณภายในอาคารและกองไม้ผุ

“ด้วงกระเบื้อง” จัดอยู่ในกลุ่มแมลงปีกแข็งอยู่ในวงศ์เดียวกับด้วงมอดแป้ง ไม่มีพิษแต่มีกลิ่นเหม็นเฉพาะตัว มีลักษณะลำตัวกลมรี มีสีน้ำตาลเข้มจนถึงดำ ปีกค่อนข้างแข็ง มีความเป็นอยู่ที่สกปรก วงจรชีวิตช่วงตัวอ่อนสามารถเดินได้เร็วและชอบไชเก่งมาก อาศัยอยู่ใต้พื้นดิน เช่น ตามพื้นดินในที่ต่างๆ ใต้ไม้ผุๆ ใต้ก้อนหิน ตามรังมด รังปลวก ตามต้นไม้หลายชนิด ด้วงกระเบื้องตัวโตเต็มวัยมีอายุประมาณ ๒ เดือน มักพบตามบ้านเรือนโดยเฉพาะที่เป็นบ้านไม้ในช่วงเดือนมีนาคม - เดือนพฤษภาคม ซึ่งเป็นช่วงต้นฤดูฝน ตามกองไม้ไปไม้ทับถม และตามพื้นที่ที่มีเชื้อรา หรือซากสัตว์เน่าเปื่อย เมื่อโตเต็มวัยจะออกมาสืบพันธุ์ในช่วงฤดูฝนในเวลากลางคืน และวางไข่ตามพื้นที่ที่มีเศษไม้ทับถม กองเศษไม้ทับถม และด้วงตัวโตเต็มวัยที่พบจะออกจากที่ซ่อนมาเกาะตามเพดานบ้านในเวลากลางคืน โดยจะเลือกสถานที่ที่มีแหล่งอาหาร และอากาศชื้น โดยเฉพาะบ้านไม้เก่าที่ไม่สะอาด มีความอับชื้น ซึ่งด้วงกระเบื้องตัวโตเต็มวัยจะปล่อยฟีโรโมนเพื่อดึงดูดตัวด้วงกระเบื้องตัวอื่นให้มารวมกลุ่มกันเป็นจำนวนมาก

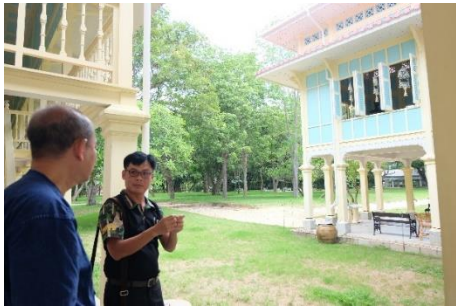
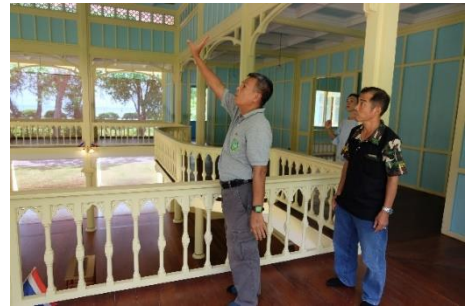
เจ้าหน้าที่ได้เดินสำรวจแหล่งที่อยู่อาศัยและแหล่งอาหารของตัวกระเบื้องในตัวอาคารพระราชินีวันมฤคทายวัน โดยพบตัวเกาะตามซอกเพดาน และซอกหลืบต่างๆของผนังอาคารพบมีปริมาณเล็กน้อยเนื่องจากอยู่ในระยะที่ตัวได้สืบพันธุ์ วางไข่และตายในที่สุด และได้เดินสำรวจแหล่งอาศัยในพื้นที่บริเวณโดยรอบพระราชินีวันมฤคทายวัน และตามกองไม้ที่ตัดโค่นทิ้งในพื้นที่ พบตัวตัวเต็มวัยและตัวหนอนอาศัยในกองไม้ผุเน่า และตามพื้นดินใต้กองไม้ผุ

ภาพที่ ๔ - ๕ ดำเนินการเดินสำรวจแหล่งที่อยู่อาศัยของตัวกระเบื้องบริเวณอาคารพระราชินีวันมฤคทายวัน

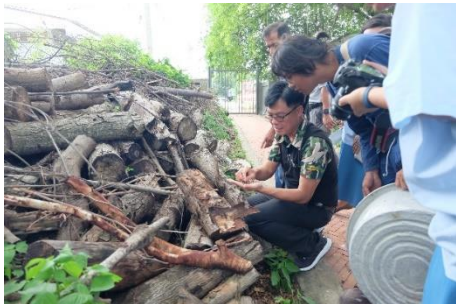
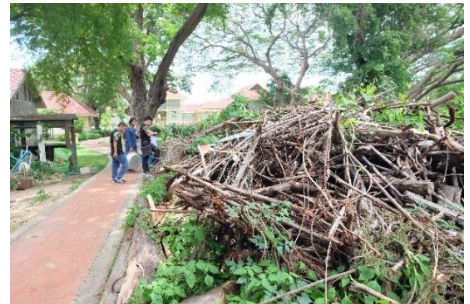
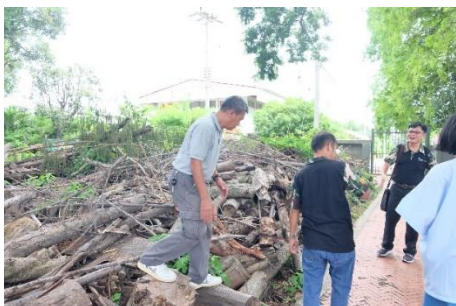
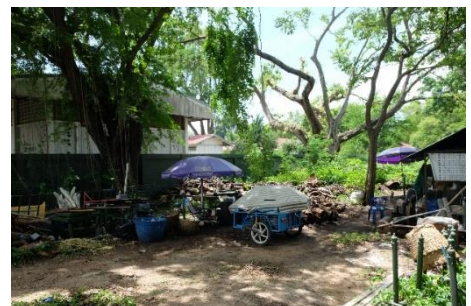
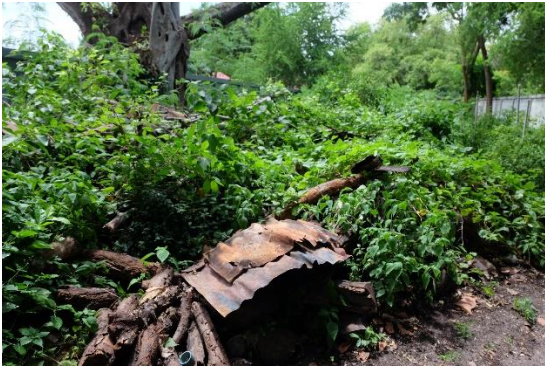
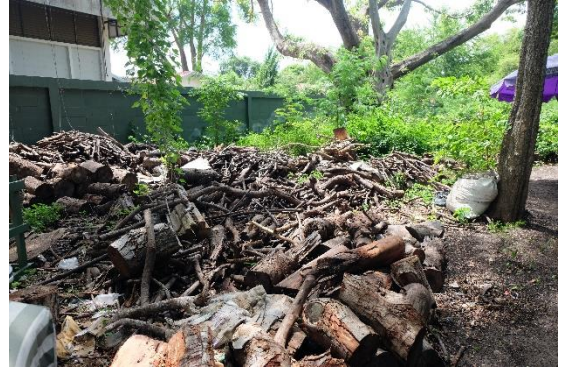
ภาพที่ ๖ - ๑๑ การเดินสำรวจแหล่งอาหารของด้วงกระเบื้องบริเวณพื้นที่โดยรอบพระราชนิเวศน์มฤคทายวัน

๓.๒.๒ ลดหรือกำจัดแหล่งที่อยู่อาศัยและแหล่งอาหารของด้วงกระเบื้อง ด้วยการรักษาความสะอาดทั้งในอาคารและพื้นที่บริเวณโดยรอบอาคารพระราชนิเวศน์มฤคทายวัน และรักษาพื้นที่บริเวณโดยรอบอาคารพระราชนิเวศน์มฤคทายวันให้โล่งเตียน กำจัดขยะและขนย้ายกองไม้ที่ เศษใบไม้ที่บวมวางกองในพื้นที่ออกไปทิ้งให้หมด ทั้งนี้ท่อนไม้ที่ตัดออก หากจะเก็บรักษาไว้ต้องลอกเปลือกออกและวางผึ่งให้แห้งสนิท

๓.๒.๔ ใช้สารเคมีชื่อไพรีทรอยด์ ชนิดไซฟลูทริน (Cyfluthrin) สูตรน้ำมันละลายน้ำ (สูตร EC)  
ผสมกับน้ำนำไปฉีดพ่นบริเวณพื้นดินที่ด้วงกระเบื้องอาศัย คือบริเวณกองไม้ผุและพื้นดินที่วางกองไม้ผุ เพื่อกำจัด  
ด้วงกระเบื้องในระยะตัวหนอน

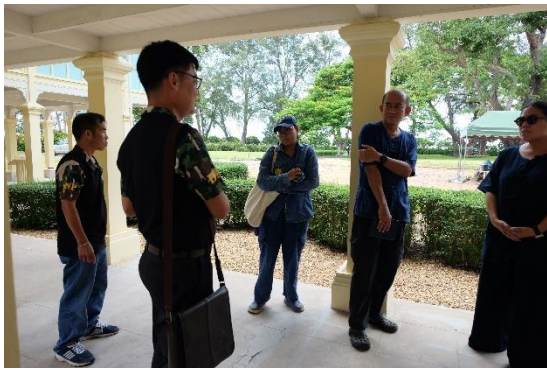
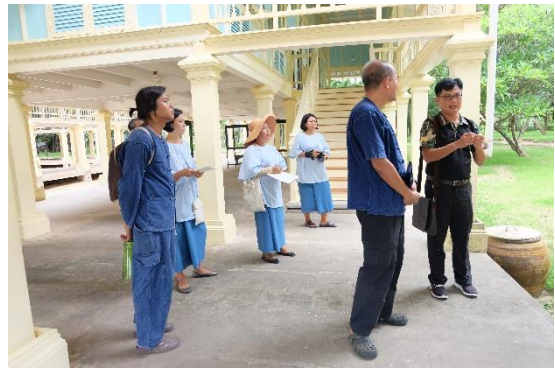
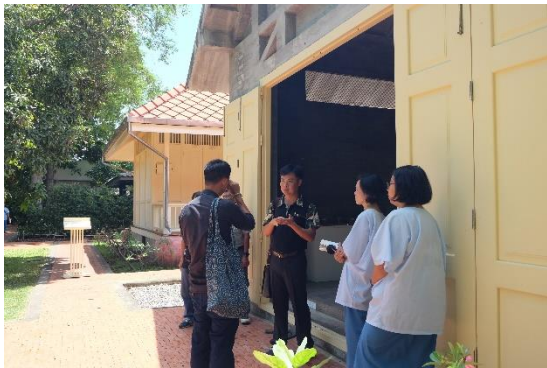
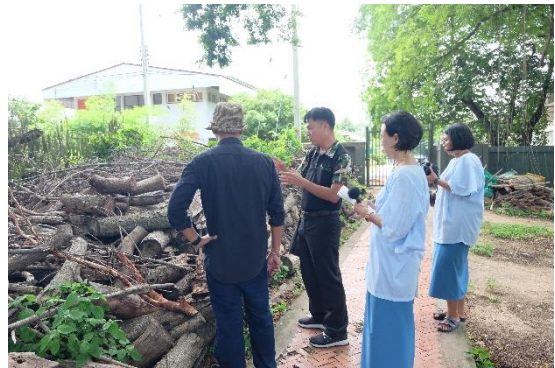
ภาพที่ ๑๒ - ๑๕ การให้คำปรึกษาการแก้ปัญหาและให้คำแนะนำยับยั้งการระบาดของด้วงกระเบื้อง  
ณ พระราชินีเวสต์มินสเตอร์

๓.๒.๕ ฉีดพ่นบริเวณพื้นดินใต้อาคารที่พบเห็นด้วงกระเบื้อง โดยใช้สารเคมีชื่อไพรีทรอยด์ ชนิดไซ  
ฟลูทริน (Cyfluthrin) สูตรผงละลายน้ำ (สูตร WP) ทั้งนี้ ฤทธิ์ของสารเคมีดังกล่าวเมื่อถูกตัวด้วงกระเบื้องจะทำให้  
ด้วงตายภายใน ๒๔ ชั่วโมง มีฤทธิ์ตกค้าง ๖ เดือน ด้วงกระเบื้องไม่สามารถมาเกาะได้อีก สารดังกล่าวไม่เป็น  
อันตรายต่อคนและสัตว์เลี้ยง ควรฉีดพ่นซ้ำทุกๆ ๖ เดือน เพื่อป้องกันการวางไข่ของด้วงกระเบื้องใต้พื้นอาคาร
